ÖVERSVÄMNINGSUTREDNING

Ljusdal Stavsätter

Uppdragsnamn	Översvämningsutredning – Ljusdal Stavsätter
Uppdragsnummer	10364576
Författare	Madeleine Erneholm, Himani Singh, Jonas Malmsten
Datum	2024-06-10
Ändringsdatum	
Granskad av	Linda Hörnsten
Godkänd av	Madeleine Erneholm

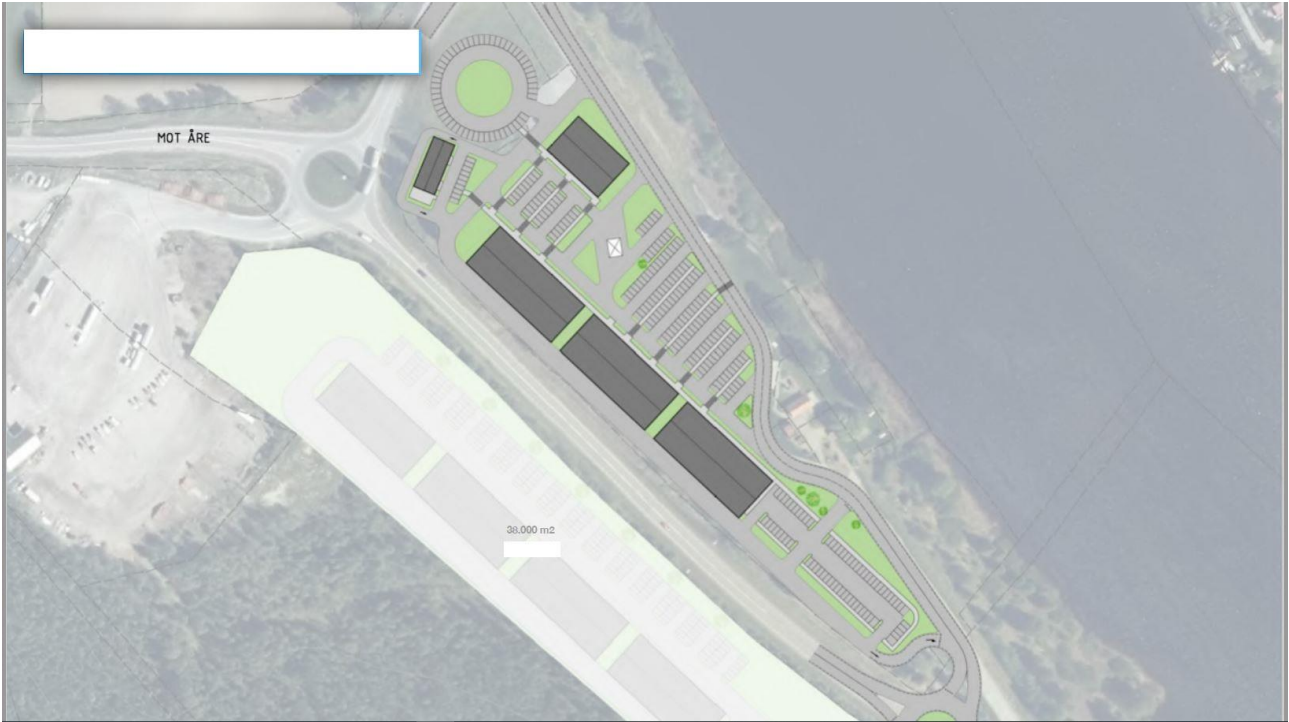
Figur 3. Skiss över Stavsätter Östra och delar av Stavsätter Västra (Ljusdals kommun, 2024-01-18)

För Stavsätter Östra har framtida markanvändning tagits fram utifrån Figur 3. Den framtida markanvändningen redovisas i Figur 5.

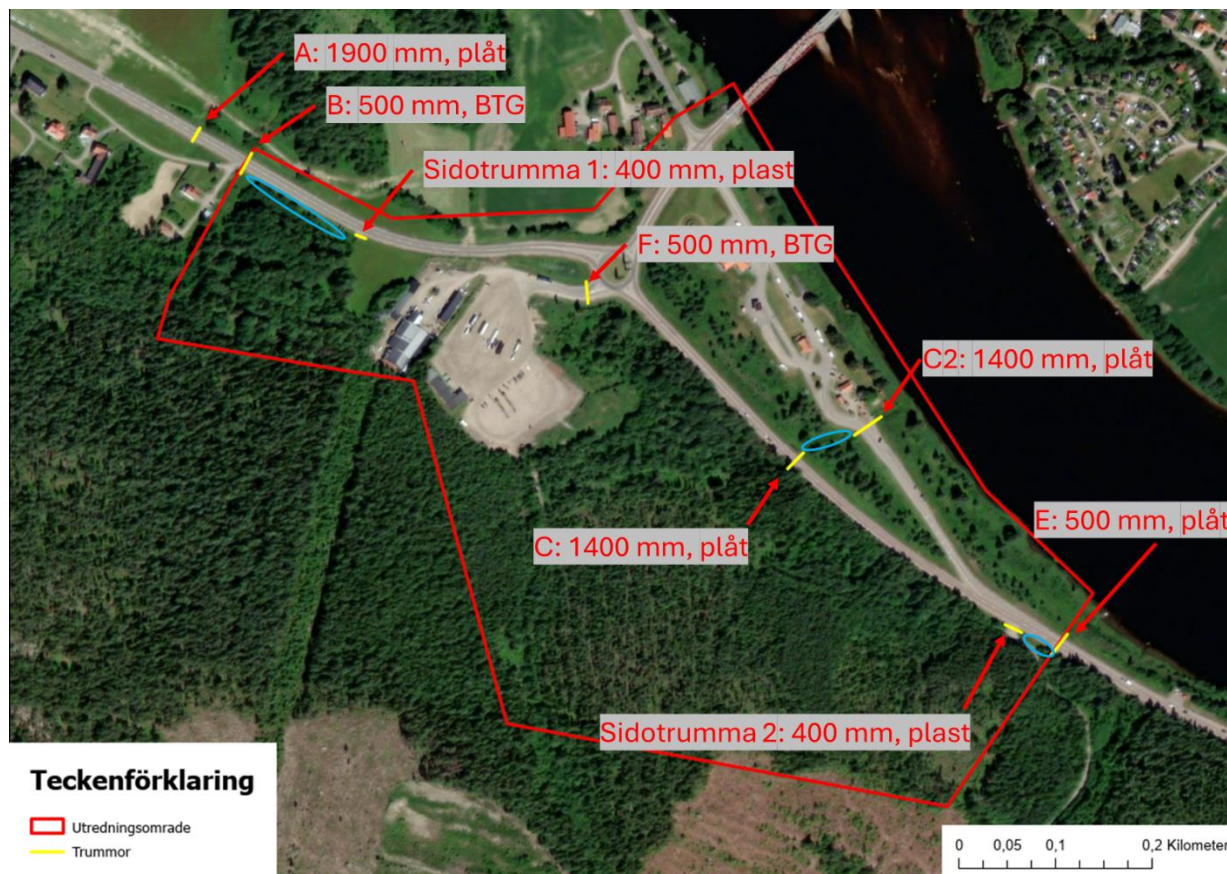
Figur 8. Vägtrummor under riksväg 83. Blåa cirklar redovisar inmätt dikesbotten.

Utöver trummor förekommer diken inom utredningsområdet. Trummor och dikesbottnar har mätts in i april 2024 av Ljusdals kommun (Ljusdals kommun 2024). Inmätta trummor och sträckor där dikesbotten har mätts in är redovisade i Figur 8. Truminventering med vattengång i inmätta trummor (inloppsnivå (VG_i), utloppsnivå (VG_u), längd (m) och lutning (%)) redovisas i Tabell 1. Notera att trumma C och C2 har nivåer som understiger Ljusnans nivåer vid medelvattenföring (MQ), vilket är ca. +124,66 (RH2000), se avsnitt 6.1. Diket mellan trumma C och C2 har dock bottennivåer som överstiger MQ (bottennivåer i diket varierar mellan +124,85 och +124,61), vilket innebär att dikesbotten överstiger trummornas vattengångsnivå.

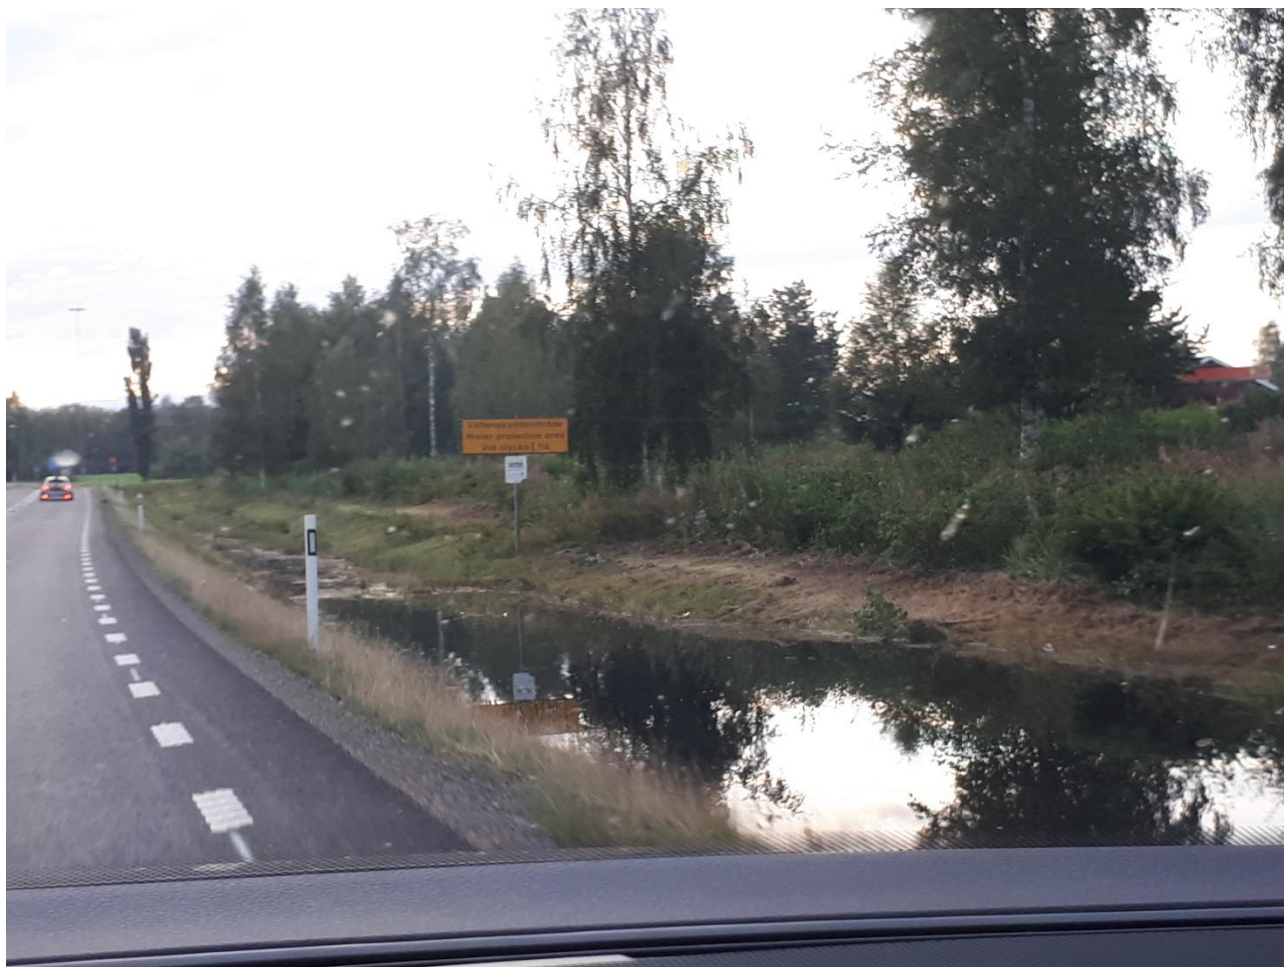
Figur 9. Översvämning nordöst om trumma C (vid dennas utlopp (Ljusdals kommun, 2023-08-12).

Enligt information från Ljusdals kommun har det samlats rikligt med vatten vid trumma C under hösten 2023, se Figur 9. Diket mellan C och C2 har ej underhållits och har rikligt med sly. Vid inventeringen noterades rikligt med dy och sandsediment i dikesbotten. Utifrån trum- och dikesinventeringen, Ljusnans vattennivåer samt översvämningshistorik i området, bedöms kapaciteten att i dagsläget avleda flöden via C och C2 med tillhörande diken som begränsad.

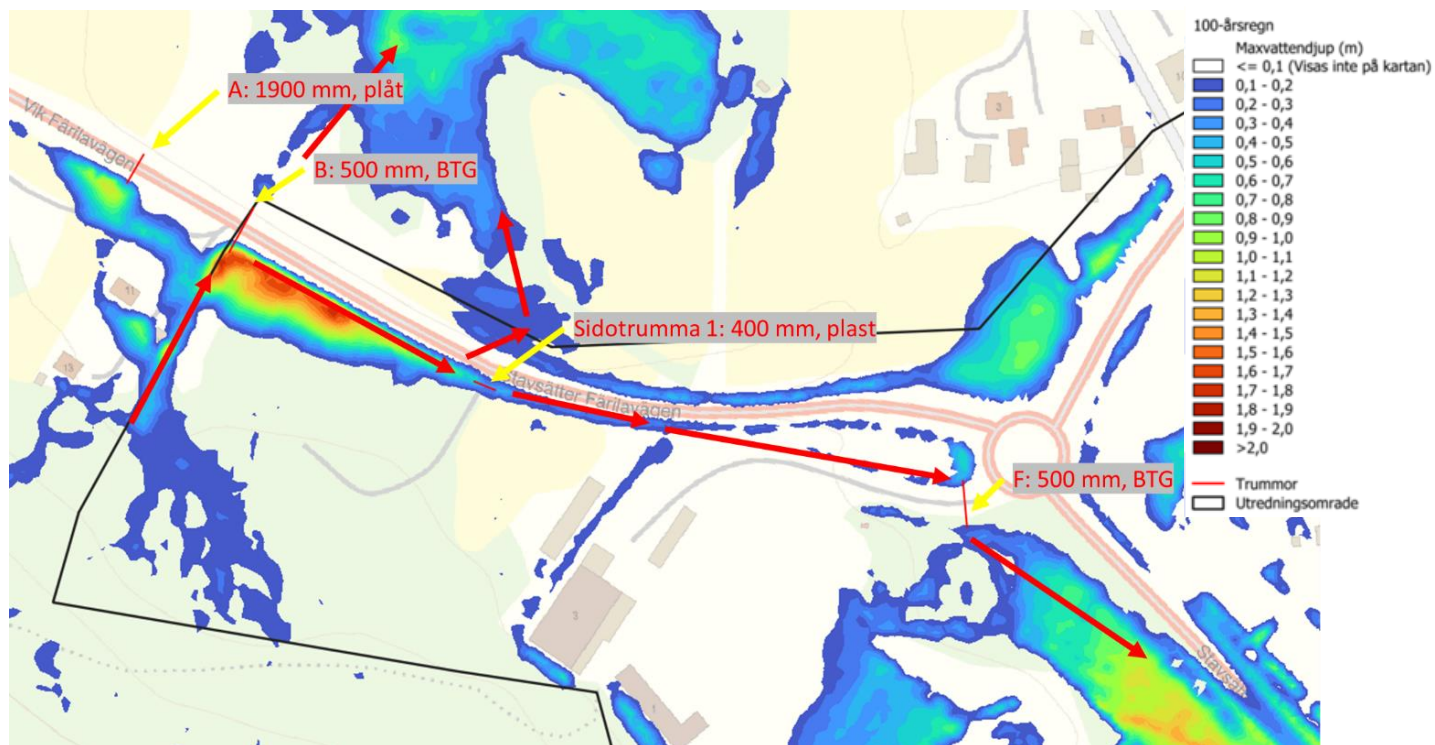
C: Vid trumma B förekommer en översvämningssyta som uppstår när kapaciteten i trumman överskrids, se Figur 25. Enligt modellen når inte flödet fram till den större trumman A (1900 mm). Detta flöde rinner istället vidare österut, där en del av flödet passerar igenom trumma B (500 mm). Resterande flöde rinner längst med och över riksväg 83. En del av flödet når även fram till Stavsätter Västra och belastar översvämningssområde B.

Figur 25. Översvämningssområde C som bildas uppströms om trumma B. Maxvattendjup vid ett framtida 100-årsregn (inklusive klimatfaktor på 1,25). Rinnvägar är redovisade som röda pilar.

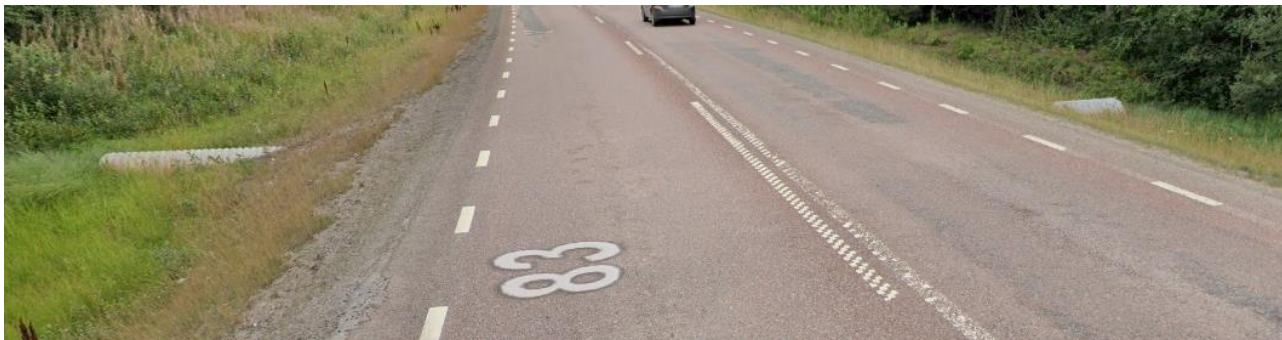
Figur 28. Trumma C (Bildkälla: Google Maps).

Följande svårigheter har identifierats med **Åtgärd 1A** (kulvertering av trumma C-C2). Redan idag är trumma C förlagt relativt ytligt, se Figur 28. Nivån på vattengången vid inlopp, respektive utlopp är +124,45 och +124,29 m, vilket understiger nivån vid medelvattenflöde i Ljusnan (MQ +124,66 m). Ska befintlig flödeskapacitet i trumman bibehållas vid kulvertering (vid val av samma dimension 1400 mm) ska en antagen lutning på 0,7 % uppnås på ca 116 m lång kulvertering. Antas nivån på vattengången vid inloppet (trumma C) bevaras, resulterar detta i en utloppsnivå på +123,64 vid Ljusnan, vilket understiger medelnivån i Ljusnan med ca 1 m.

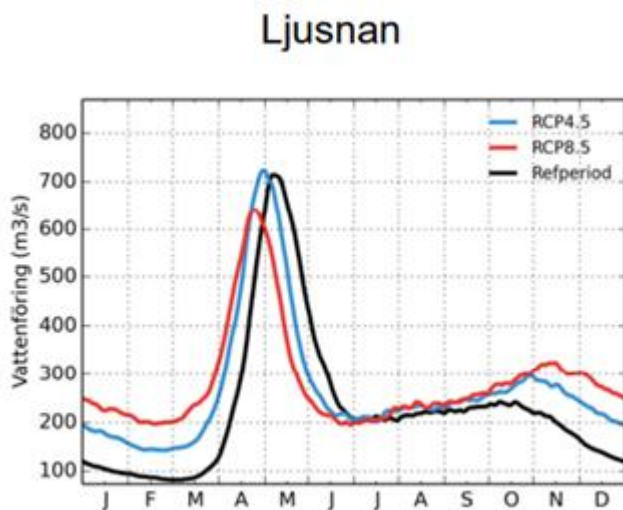
I grafen i Figur 29 redovisas hur tillrinningen (och därmed vattenföringen) under året kan komma att ändras till Ljusnan för nuläges- respektive RCP-scenarion. Grafen är inhämtad från Klimatologirapport nr. 36 (Framtidsklimat i Gävleborgs län – enligt RCP-scenarier; SMHI, 2015). Grafen beskriver ett likadant årstidsförlopp som tidigare för Ljusnan, med en lite tidigare vårlödestopp och högre vinter/höstflöden. Tillrinningen på sommaren (då flest skyfall inträffar) påverkas inte så mycket.

Figur 29. Tillrinningens årsdynamik för Ljusnan för referensperioden samt RCP 4,5 och RCP 8,5 (SMHI, 2015).

Eftersom skyfall främst inträffar på sommarhalvåret (då låga nivåer förväntas i Ljusnan) bör pumparna och tillfälliga ytor för uppsamling av dagvatten inte dimensioneras efter skyfallssituationer, då sannolikheten att 100-årsnivåer i Ljusnan inträffar samtidigt som ett 100-årsregn bedöms som låga.
